Boško Stevanović<sup>1</sup>, Marija Todorović<sup>2</sup>, Vedran Carević<sup>1</sup>, Tijana Jovović<sup>1</sup>

## RESTORATION OF THE ROMAN HOUSE AND THE TURKISH HAMMAM WITHIN THE GOLUBAC FORTRESS

**Summary:** Archaeological excavations of the Western Suburb of the Golubac Fortress revealed a series of structures and findings from different eras. It was necessary to adequately prepare, adapt, and restore these findings to ensure their durability, safety, and accessibility to visitors. This paper presents the restoration of the Roman House and the Turkish Hammam structures, which, among other measures, involved crack injection, necessary demolition, and the rebuilding of stone walls, as well as the construction of new protective structures. In the case of the Roman House, the load-bearing elements of the protective structure consist of reinforced concrete beams and columns on isolated footings, while the roof structure is a timber gable roof. Within the Turkish Hammam, the stone walls were built up to the required height, and a steel multi-slope roof structure was constructed.

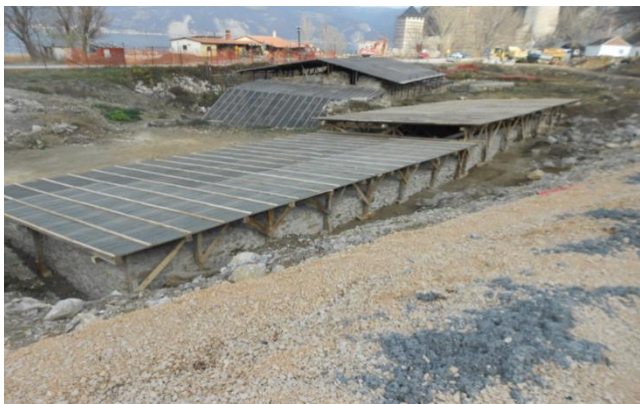
U periodu proteklom od iskopavanja 2014. godine, izvršena je delimična restauracija zidova Rimske kuće, pri čemu su oni dozidani do visine od oko 1,0 m u odnosu na okolni teren. Takođe je izvedeno i natkrivanje privremenom drvenom krovnom konstrukcijom koja je služila kao zaštita od atmosferskih uticaja (slika 4). Celokupna privremena krovna konstrukcija oslanjala se na drvenu potkonstrukciju, kako sa spoljašnje, tako i sa unutrašnje strane. Prilikom restauracije ova drvena krovna konstrukcija je uklonjena (slika 5).

*Slika 4: Privremena zaštita Rimske kuće*

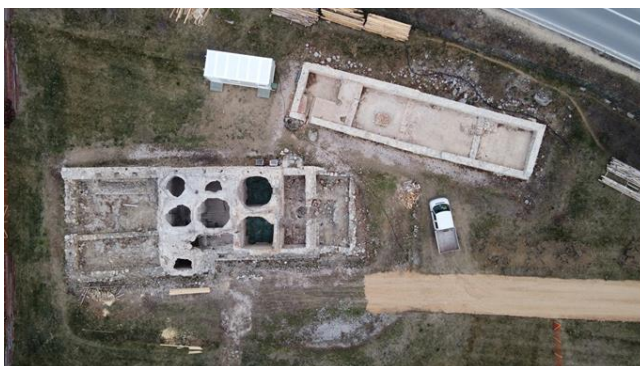
*Slika 5: Rimska kuća i Turski hamam posle uklanjanja zaštitne konstrukcije*

Radovi na adaptaciji Rimske kuće, između ostalog, podrazumevali su i čišćenje biljnog rastinja i mahovine sa zidova, uklanjanje celokupne zaštitne krovne konstrukcije, malterisanje zidova krečnim malterom, čišćenje prljavštine sa svih zidova, injektiranje pukotina u zidovima, uređenje okolnog terena oko objekta, izvođenje staza i druge aktivnosti koje je bilo neophodno sprovesti pre izvođenja zaštitne konstrukcije.

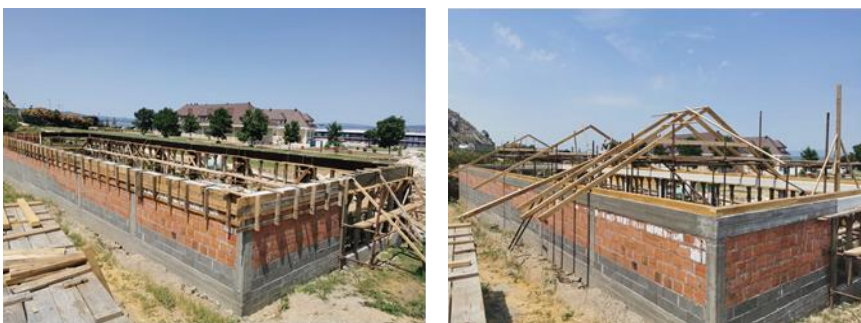
*Slika 6: Izvođenje radova na sanaciji Rimske kuće*

Da bi se omogućila trajna zaštita Rimske kuće, a naročito sačuvanih delova njenog enterijera – maltera i podova od opeke, urađena je adaptacija i dogradnja lake zaštitne konstrukcije koja prati njenu osnovu na odstojanju od 0,6 m. Noseće elemente zaštitne konstrukcije čine armiranobetonske grede i stubovi na armiranobetonskim temeljima samcima. Krovna konstrukcija je dvovodna drvena. Preko krovne konstrukcije je postavljena daščana podloga od brodskog poda i hidroizolacija, zatim letve u dva pravca i pokrivač od ravnog crepa. Izvođenje radova na sanaciji Rimske kuće je prikazano na slici 6.

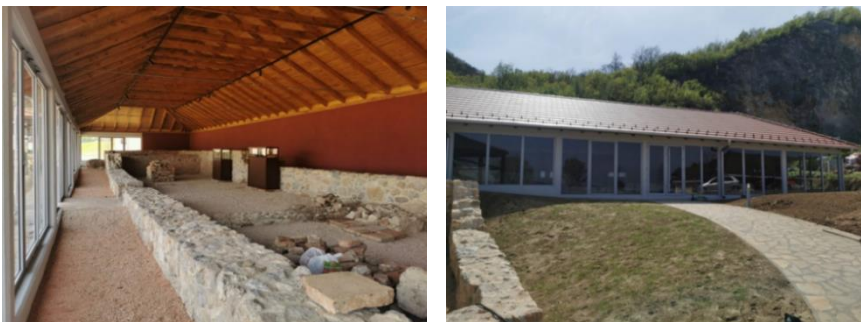
*Slika 7: Unutrašnji i spoljašni izgled Rimske kuće posle završenih radova*

Zbog mikroklimatskih uslova – vetra tokom znatnog dela godine i značajnog zakišnjavanja i nanošenja snega, prostor između stubova i kalkana zaštitne konstrukcije zastakljen je dvoslojnim kaljenim staklom. Ulaz u zaštićeni prostor je na severnoj fasadi, odakle se i pristupa objektu. Teren neposredno uz zaštitnu konstrukciju je niveliran i planiran sa formiranjem staze od kamenih ploča za pristup posetiocima. Unutrašnji i spoljašni izgled Rimske kuće posle završenih radova je prikazan na slici 7.

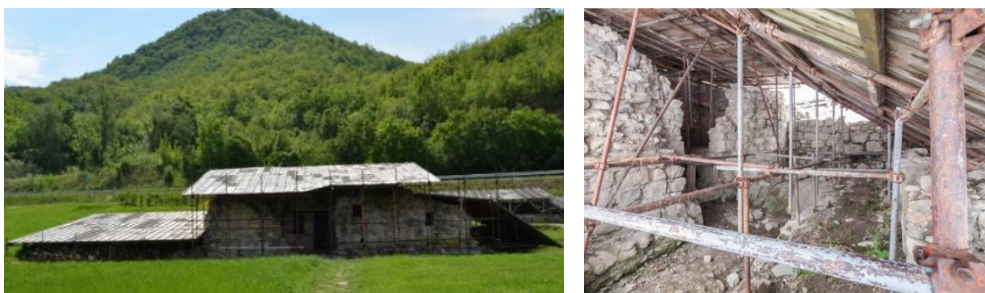
U arheološkim iskopavanjima tokom 2014. godine otkriveni su ostaci temelja prostorija šadrvana i ćulhana. Tokom ovih iskopavanja pojedini delovi hamama su podupreti drvenim stubovima i gredama kako se ne bi urušili, a ceo hamam je natkriven privremenom drvenom krovnom konstrukcijom koja služi kao preventivna zaštita od atmosferskih uticaja (slika 10). Celokupna privremena krovna konstrukcija oslanjala se na podkonstrukciju od čeličnih cevi u vidu neke vrste cevaste skele.

Prilikom ovih iskopavanja konstatovano je da je hamam bio natkriven kupolama i svodovima izidanim od opeke koje nisu ostale sačuvane do današnjih dana. Na osnovu tragova i ostataka od krovnih pokrivača koji su pronađeni, može se reći da su prostorije kapaluka, mejdana i halveta

bile natkrivene kupolama dok su prostorije trašluka, toaleta i rezervoara vode bile natkrivene svodovima. Krovni pokrivači prostorija šadrvana i čulhana nisu ostali sačuvani, niti su pronađeni bilo kakvi tragovi.

*Slika 10: Privremena zaštitna konstrukcija Turskog hamama*

Radovi na sanaciji i rekonstrukciji Turskog hamama najpre su podrazumevali čišćenje biljnog rastinja, mahovine i prljavštine sa svih zidova i svodova, uklanjanje celokupne zaštitne krovne konstrukcije, uklanjanje postojećih betonskih ploča, uklanjanje zazidanog otvora (vrata) za prolaz iz prostorije šadrvana u prostoriju kapaluka, uklanjanje zazidanog otvora (vrata) za prolaz iz prostorije mejdana u prostorije halveta, uklanjanje cementnog maltera sa zidova, malterisanje zidova krečnim malterom, injektiranje pukotina u zidovima hamama i dr.

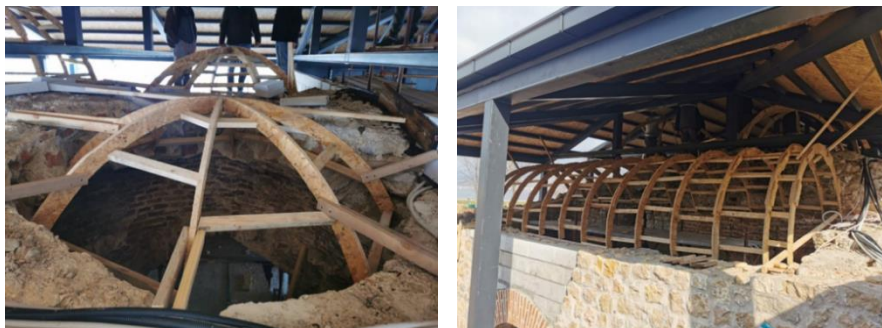
*Slika 11: Izvođenje radova na kupli i svodovima*

Pored navedenih radova, izvršeno je doziđivanje kamenih zidova do potrebne visine, izrada novih kupola, svodova i lukova (slika 11), izrada nove, čelične viševodne krovne konstrukcije (slika 12), preko koje je su postavljene OSB ploče, hidroizolacija, zatim letve u dva pravca i novi krovni pokrivač od ravnog crepa.

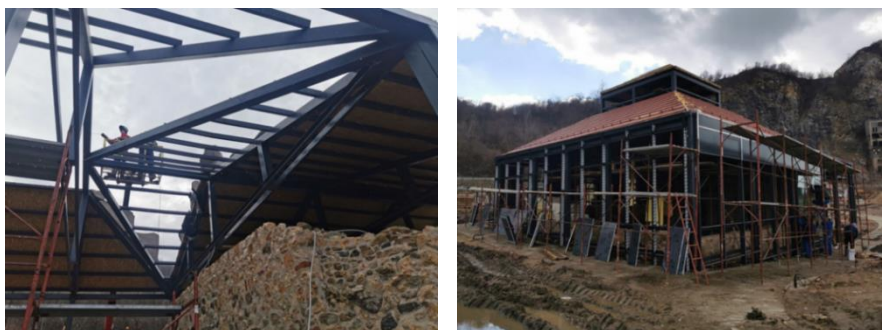
*Slika 12: Izvođenje radova na čeličnoj konstrukciji i fasadi*

Novoprojektovana fasada, čija je primarna funkcija zaštita prostora hamama od spoljašnjih uticaja, je u nekim delovima (šedrvanu) izvedena od termopan stakla, a u nekim delovima ostala je vidna postojeća fasada.

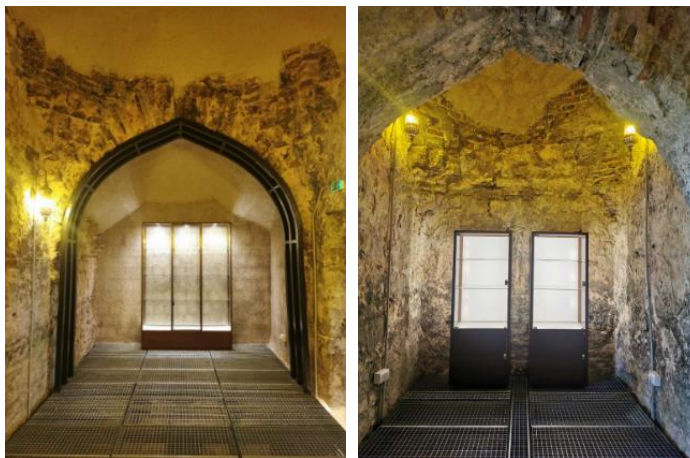
*Slika 13: Unutrašnjost Turskog hamama posle izvedenih radova*

Unutar hamama izvedene su i elektroinstalacije slabe i jake struje, a sa spoljašnje strane drenaža oko celog objekta, kao i uređenje okolnog terena oko objekta sa pešačkim stazama. Unutrašnjost Turskog hamama posle izvedenih radova na sanaciji i rekonstrukciji je prikazana na slikama 13 i 14.

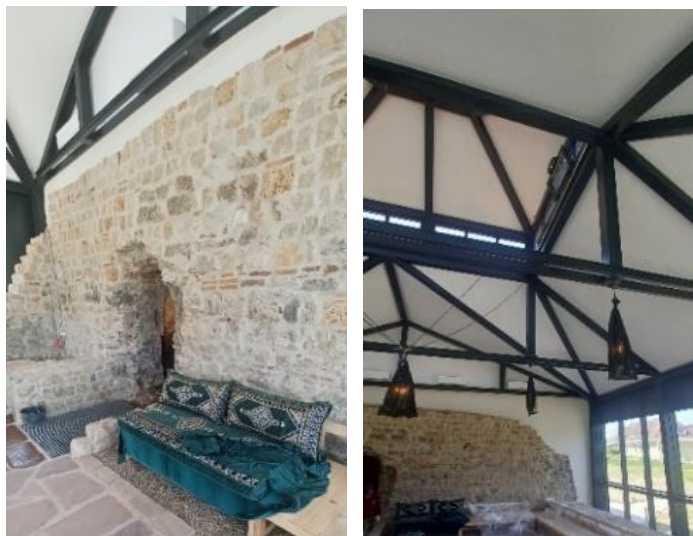
*Slika 14: Unutrašnjost Turskog hamama posle izvedenih radova*

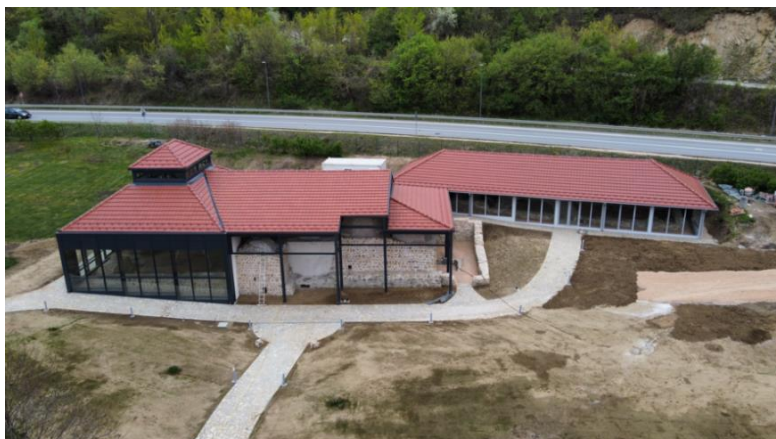
*Slika 15: Turski hamam i Rimska kuća posle izvedenih radova na sanaciji i rekonstrukciji*

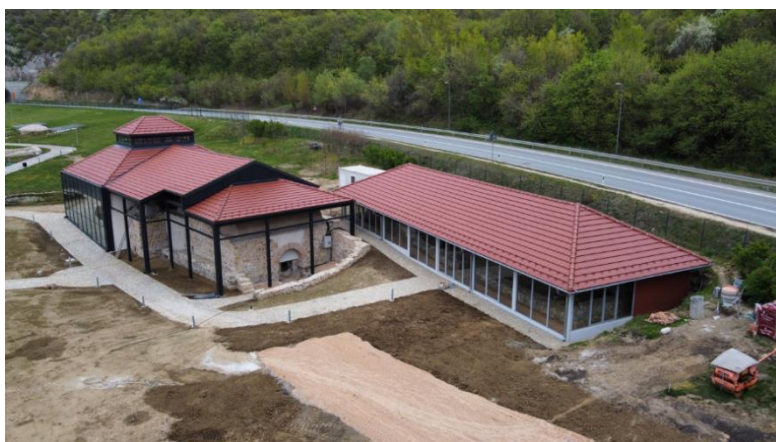
*Slika 16: Turski hamam i Rimska kuća posle izvedenih radova na sanaciji i rekonstrukciji*
