### **RECOVERY AND RECONSTRUCTION OF THE OLD DORMITORY MONASTERY BOGOVAĐA (BUILT 1868)**

**Summary:** The Old Dormitory of the Bogovađa Monastery was constructed in 1858, with a plan configuration resembling the Cyrillic letter “П”. The building has an overall length of 31.50 m. The central wing is up to 11.60 m wide, while the two parallel wings have plan dimensions of 21.00 × 8.40 m. Approximately one third of the building is underlain by a basement with a storey height of 3.20 m, whereas the ground-floor storey has a height of 3.80 m. The load-bearing structure consists of unreinforced brick masonry. The building sustained substantial earthquake-induced damage, primarily affecting the ground-floor masonry walls, foundations, timber roof structure, and roof cornices. A comprehensive repair and reconstruction design was therefore developed. The proposed structural interventions included the strengthening of the existing roof structure by introducing new timber elements which, together with the existing members, formed new roof trusses; the replacement of deteriorated rafters; the underpinning of the shallow damaged foundations; and the repair and strengthening of the masonry wall

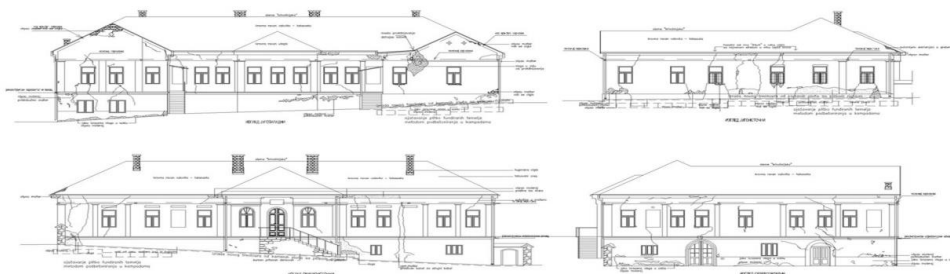
Zidovi: najviše su oštećeni fasadni zidovi sa jugoistoka objekta, gde su temelji jako plitko fundirani. Pukotine u tom zidu su uglavnom kose iznad prozora do ispod horizontalnog oluka. Takoće postoje i pukotine u parapetnom delu prozora. Na spoju jugoistoćnog i severoistoćnog zida su vertikalne pukotine. Sve pukotine su uglavnom milimetarske a ponegde i santimetarske. Postoje pukotine po svim zidovima u visini iznad prozora do venca nadzitzka. U severozapadnom fasadnom zidu postoje brojne pukotine ispod i iznad prozora prizemlja. Na spojevima fasadnih zidova postoje znaćajne pukotine na samom spoju, pogotovu u visini venca i samog izbaćenog

*Slika 1: Šematski prikaz fasade konaka sa oštećenjima*

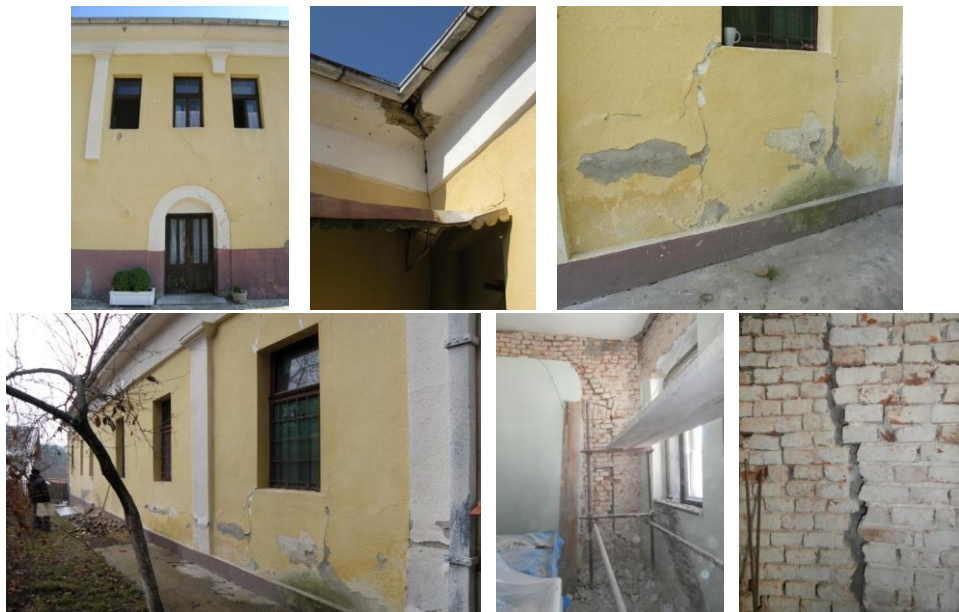
U svim unutrašnjim nosećim zidovima postoje brojne kose i vertikalne pukotine, koje na nekim mestima formiraju zemljotresne ukrštene „X,, pukotine, a značajne pukotine su i iznad vrata. Postoje brojne pukotine na spojevima zidova i maltera plafona, koji je ponegde i celom površinom u sobi ispucao.

*Slika 2: Fotografije oštećenja na konaku od zemljotresa*

Najuočljivije pukotine su iznad i oko prozora na fasadnim zidovima, posebno na jugoistočnom fasadnom zidu, i u svim unutrašnjim nosećim zidovima postoje brojne kose i vertikalne pukotine. Na delovima gde su pukotine veće od 10 mm na vertikalnim zidovima, koje nisu uočene pri prvobitnom snimanju, već eventualno tek kada se obije malter, treba injektirati i raditi ojačanje armiranjem mrežama Q131 sa ankerima Rf10/40 u oba pravca i torkretiranjem cementnim malterom. Za milimetarske pukotine od 4-10mm koje raditi injektiranje gotovim injekcionim masama na bazi cementne emulzije. Sve pukotine prethodno očistiti, sa lica zida pukotine obezbediti cementnim malterom i na svakih 40 cm postaviti cevčice za injektiranje. Injektirati sa nad pritiskom od mah 0.50 bara. Za manje milimetarske pukotine od 3-4mm treba sanirati običnim malterisanjem i gletovanjem na pripremljenu površinu.

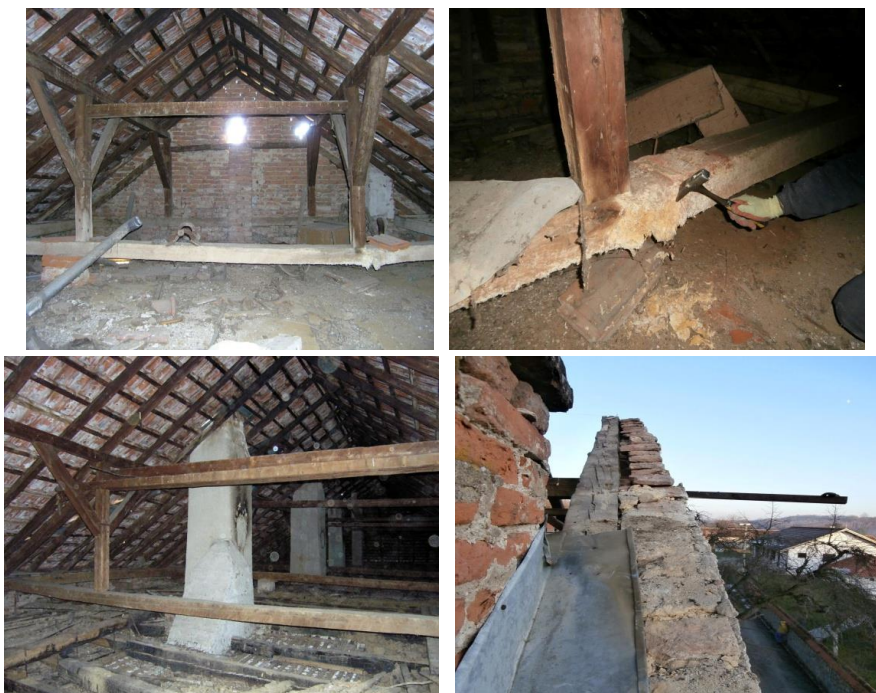
Krov i krovna konstrukcija: spolja je crep na mestima proklizao a ponegde je crep polomljen. Krovna letva je dosta oštećna a ponegde i polomljena. Na nekim grebenima su slemenjaci proklizali i bez maltera, a uvalnice od lima dotrajale i korodirale. Rogovi su ponegde dosta malog preseka, sa zanaćajnim uigibima i oštećenjima. Rogovi iznad jugoistoćnog kraka konaka imaju slojeve ćadi jer su izgleda goreli u toku požara. Trovodni krov nad glavnim brodom konaka (južni deo) je ulegao u celoj površini.

*Slika 3: Fotografije oštećenja krovne konstrukcije*

Rogovi: statičkim proračunom se dobija da je neophodno da rogovi na većem rasponu od 3.00m u budu dimenzija 10/12cm, a na manjem rasponu od 2.30m u obe varijante budu dimenzija 10/10cm. Rogove neodgovarajućih dimenzija za zadate raspone i robove oštećene i sa velikim ugibom zameniti po dimenzijama iz statičkog proračuna.

Statičkim proračunom se dobija da je za veće statičke raspone (na srednjem glavnom brodu) od 3.30m potrebno da budu 14/20cm, pa je potrebno zameniti neodgovarajuće rožnjače sa novim zadatog preseka. Pošto su za veće raspone postojeće rožnjače 12/14cm neodgovarajućih dimenzija po statičkom proračunu, a nemoguće ih je zameniti sa novim odgovarajućih dimenzija bez skidanja kompletnih rogova i letvi i crepa. Stoga je najbolje iskoristiti postojeće rožnjače kao gornji pojas, postojeće pajante kao početne dijagonale, postojeće stubove kao početne oslonačke vertikale za novoformiranu rešetku uz dodatak novog donjeg pojasa 2x6/12cm, nove srednje vertikale 12/12cm i novih dijagonala 2x6/12cm u svemu prema statičkom proračunu i detaljima po crtežima. Sve veze novih elemenata i postojećih elemenata drvenih rešetki ostvariti ekserima, zavrtnejevima i čeličnim pločevinama.

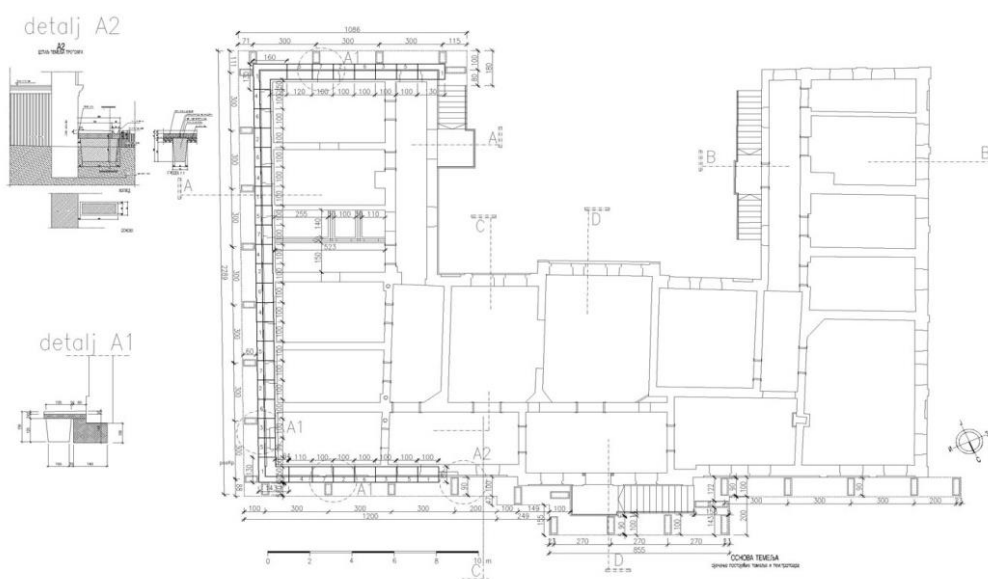
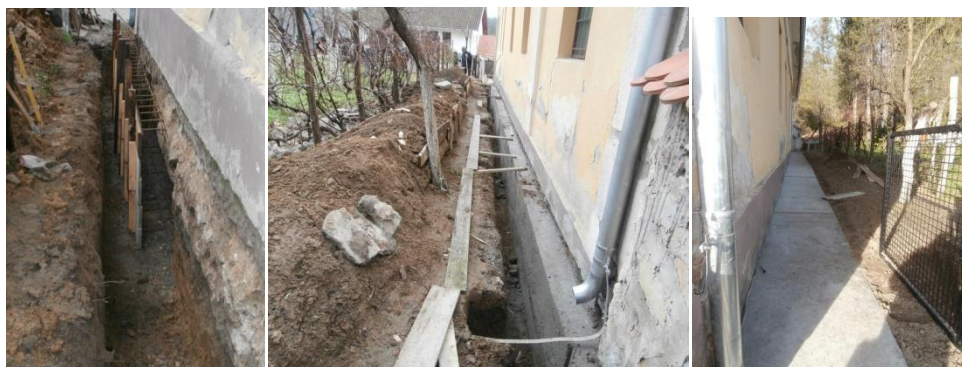
Temeljna konstrukcija: otvaranjem sonde na jugoistočnoj strani objekta sagledava se da je sa te strane objekat jako plitko fundiran, i konstatovano je postojanje starog i novog dela kamenih temelja što ukazuje na već navedeno da je objekat svojevremeno dograđivan. Na ostalim delovima objekta nisu primećene uočljive pukotine ili oštećenja kamenih temelja. Na sledećim fotografijama su oštećenja vidljiva na fasadama, iznutra na zidovima i na krovnoj konstrukciji.

*Slika 4. Fotografije sanacija i rekonstrukcija temelja objekta*

Ispod celog južnog, istočnog i severnog dela jugoistočnog krila objekta, po detaljima iz projektne dokumentacije, ispod postojećih temelja zida objekta radi se podbetoniranje postojećeg plitko fundiranog temelja objekta. Podbetoniranje se radi u „kampadama, posKp - naizmeničnim segmentima od armiranog betona po detaljima iz statičkog proračuna. Iskopavanje za ojačanje temelja raditi u kampadama od 1.00m1 na minimalnom razmaku od 2.00m1 naizmenično, kao što je i rednim brojevima u dokumentaciji navedeno. Segmenti posKp, koji su „L,, preseka 80/50+30/12cm i armirani sa horizontalnom armaturom 10Rf10 i vertikalnom armaturom Uk Rf10/20. istovremeno se izvođe trotoari kao armirano betonske ploče debljine  $d = 12\text{cm}$  sa armaturnom mrežom Q335 i fundirane na temeljima od nearmiranog betona na mah. čistom

Na sledećim fotografijama je prikazana sanacija temelja podbetoniravanjem temelja u kampadama i izradom trotoara.

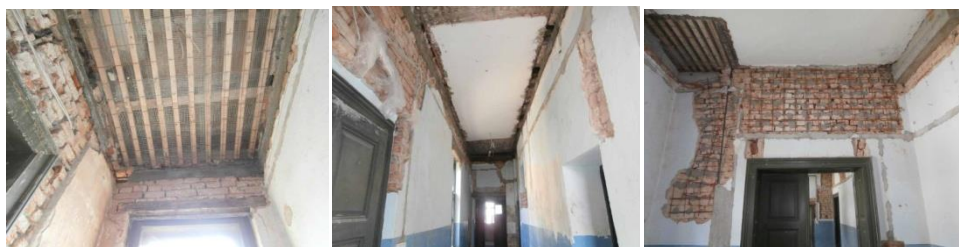
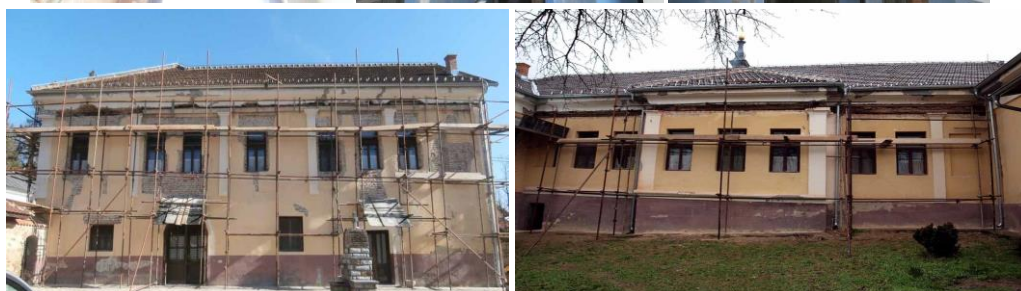
*Slika 5: Fotografije sanacija i rekonstrukcija zidova objekta*

Napravljen je model objekta u programu Tower6 da bi se na što lakši način došlo do ukupnog vertikalnog opterećenja na nivou prizemlja i ukupnog seizmičkog opterećenja na nivou prizemlja. Seizmički proračun je rađen ručno primenom uprošćene metode. Pretpostavljena je opeka sa modulom elastičnosti od 4000 MPa. Na osnovu širine zidova u prizemlju dobijen je prosečan normalni napon u zidovima na nivou poda i prosečan napon smicanja na nivou poda. Na osnovu toga je dobijen napon zatezanja od 0.0062 MPa što je manje od dopuštenog napona zatezanja od 0.09 MPa. Proračunom glavnog napona zatezanja na nivou prizemlja dobija se manja vrednost od dopuštene, jer su zidovi prizemlja dovoljno masivni. Međutim, zidovi prizemlja su visoki 380cm i to je velika visina bez ikakvog ojačanja sa nedovoljno krutom drvenom međuspratnom i tavanskom konstrukcijom, pa se uvode-dodaju u vrhu zidova armiranobetonski serklaži  $b/d = 15/15\text{cm}$  kroz sve spoljašnje fasadne i glavne noseće unutrašnje zidove u nivou tavanjača, po detaljima iz statičkog proračuna. Serklaži su armirani sa 4Rf12 Ufi6/20. Prvo se „ištemaju“, -naprave otvori u jednom zidu mesta za serklaže deo po deo, pa se deo po deo armira i betonira i ankeriše sa sledećim zidom i povezuje u celinu. I tako naizmenično može se raditi na više mesta. Neophodno je obezbediti kontinuitet armature za prihvatanje zatežućih sila pomoću preklopa od min 60cm. Sve međusobno upravne serklaže povezati ankerima. Tokom izvođenja obezbediti neophodno podupiranje zidne mase iznad serklaža. Takođe, rade se serklaži po vrhu kalakana  $b/d = 20/20\text{cm}$  sa 4Rf12 Ufi6/20.

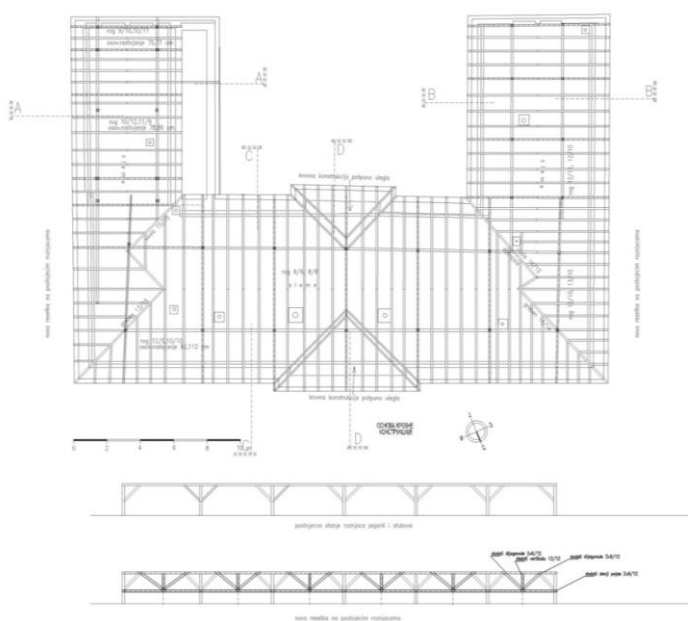
*Slika 6: Sanacija krovne konstrukcije stvaranjem rešetki*

Na sledećim fotografijama je prikazana sanacija zidova objekta sa armiranobetonskim serklažima. Zatim je prikazana rekonstrukcija krovne konstrukcije stvaranjem krovnih rešetki od rožnjača kao gornjeg pojasa i pajanti kao početne dijagonale sa dodavanjem dijagonala i donjeg pojasa između stubova. Na slikama 7 i 8 je prikazana sanacija krovnih vešaljki uvođenjem novih drvenih elemenata umesto dotrajalih starih i ojačanjem zatega novim drvenim elementima sa pločevinama.

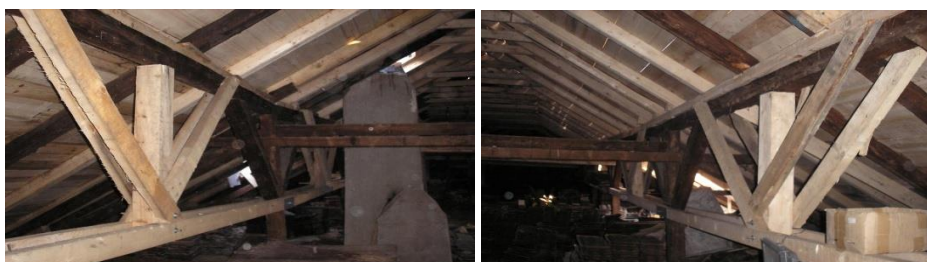
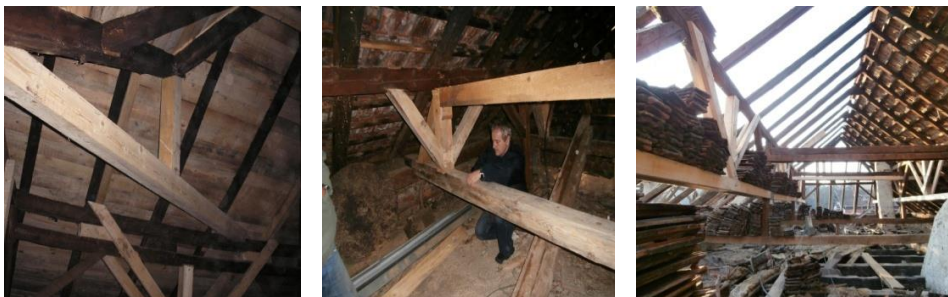
*Slika 7: Fotografije sanacija i rekonstrukcija krovne konstrukcije*

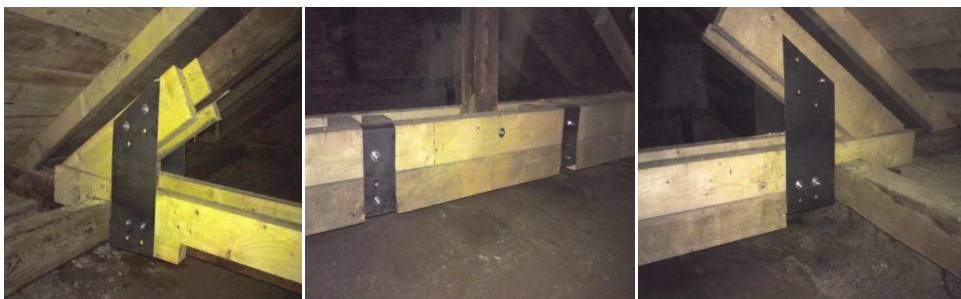
*Slika 8: Fotografije sanacija i rekonstrukcija oštećene crvotočne zatege vešaljke br.15*

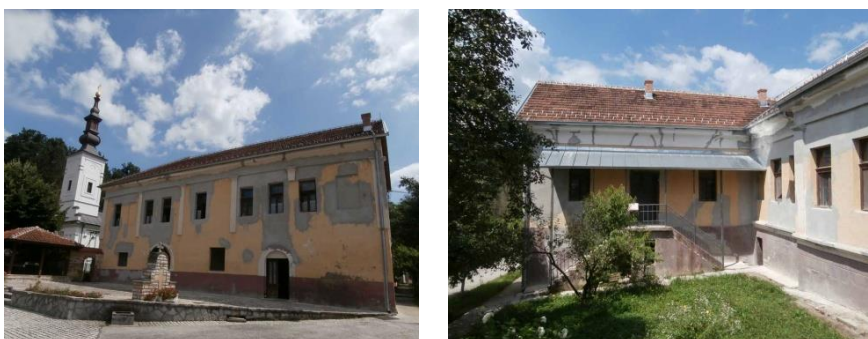
*Slika 9: Fotografije konstruktivno sanirane prilazne i dvorišne fasade*
