### **RECOVERY AND RECONSTRUCTION OF THE OLD DORMITORY MONASTERY BOGOVAĐA (BUILT 1858)**

**Summary:** The Old Dormitory of the Bogovađa Monastery was constructed in 1858, with a plan configuration resembling the Cyrillic letter “П”. The building has an overall length of 31.50 m. The central wing is up to 11.60 m wide, while the two parallel wings have plan dimensions of 21.00 × 8.40 m. Approximately one third of the building is underlain by a basement with a storey height of 3.20 m, whereas the ground-floor storey has a height of 3.80 m. The load-bearing structure consists of unreinforced brick masonry. The building sustained substantial earthquake-induced damage, primarily affecting the ground-floor masonry walls, foundations, timber roof structure, and roof cornices. A comprehensive repair and reconstruction design was therefore developed. The proposed structural interventions included the strengthening of the existing roof structure by introducing new timber elements which, together with the existing members, formed new roof trusses; the replacement of deteriorated rafters; the underpinning of the shallow damaged foundations; and the repair and strengthening of the masonry wall

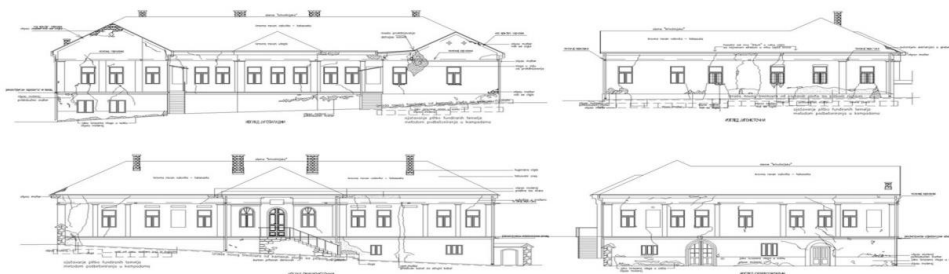
Zidovi: najviše su oštećeni fasadni zidovi sa jugoistoka objekta, gde su temelji jako plitko fundirani. Pukotine u tom zidu su uglavnom kose iznad prozora do ispod horizontalnog oluka. Takoće postoje i pukotine u parapetnom delu prozora. Na spoju jugoistoćnog i severoistoćnog zida su vertikalne pukotine. Sve pukotine su uglavnom milimetarske a ponegde i santimetarske. Postoje pukotine po svim zidovima u visini iznad prozora do venca nadzitzka. U severozapadnom fasadnom zidu postoje brojne pukotine ispod i iznad prozora prizemlja. Na spojevima fasadniha zidova postoje znaćajne pukotine na samom spoju, pogotovu u visini venca i samog izbaćenog

*Slika 1: Šematski prikaz fasade konaka sa oštećenjima*

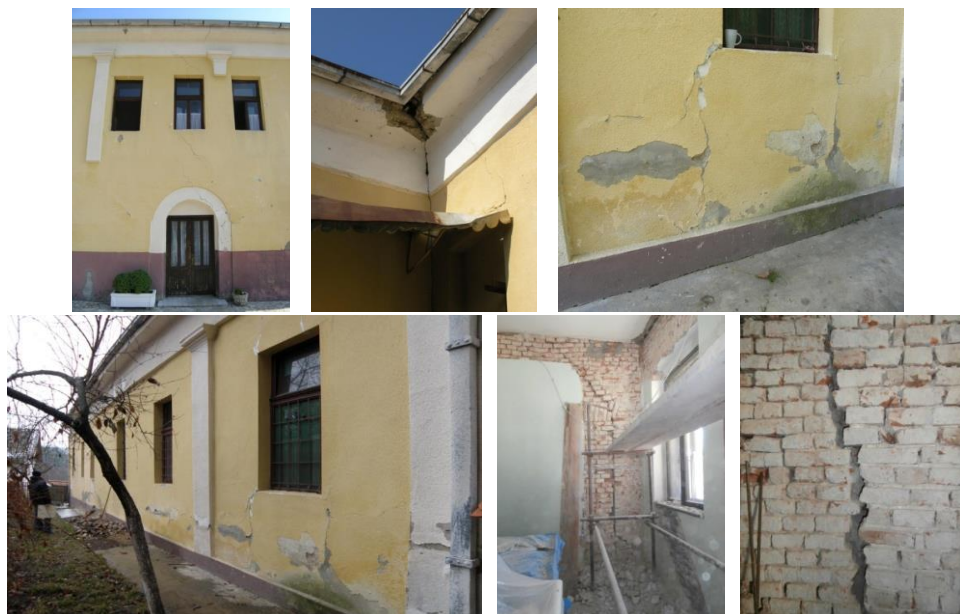
U svim unutrašnjim nosećim zidovima postoje brojne kose i vertikalne pukotine, koje na nekim mestima formiraju zemljotresne ukrštene „X,, pukotine, a značajne pukotine su i iznad vrata. Postoje brojne pukotine na spojevima zidova i maltera plafona, koji je ponegde i celom površinom u sobi ispucao.

*Slika 2: Fotografije oštećenja na konaku od zemljotresa*

Najuočljivije pukotine su iznad i oko prozora na fasadnim zidovima, posebno na jugoistočnom fasadnom zidu, i u svim unutrašnjim nosećim zidovima postoje brojne kose i vertikalne pukotine. Na delovima gde su pukotine veće od 10 mm na vertikalnim zidovima, koje nisu uočene pri prvobitnom snimanju, već eventualno tek kada se obije malter, treba injektirati i raditi ojačanje armiranjem mrežama Q131 sa ankerima Rf10/40 u oba pravca i torkretiranjem cementnim malterom. Za milimetarske pukotine od 4-10mm koje raditi injektiranje gotovim injekcionim masama na bazi cementne emulzije. Sve pukotine prethodno očistiti, sa lica zida pukotine obezbediti cementnim malterom i na svakih 40 cm postaviti cevčice za injektiranje. Injektirati sa nadpritiskom od mah 0.50 bara. Za manje milimetarske pukotine od 3-4mm treba sanirati običnim malterisanjem i gletovanjem na pripremljenu površinu.

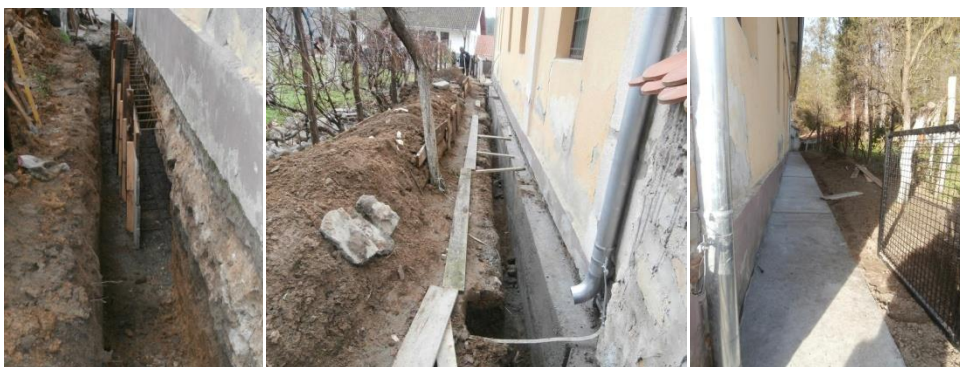
Temeljna konstrukcija: otvaranjem sonde na jugoistočnoj strani objekta sagledava se da je sa te strane objekat jako plitko fundiran, i konstatovano je postojanje starog i novog dela kamenih temelja što ukazuje na već navedeno da je objekat svojevremeno dograđivan. Na ostalim delovima objekta nisu primećene uočljive pukotine ili oštećenja kamenih temelja. Na sledećim fotografijama su oštećenja vidljiva na fasadama, iznutra na zidovima i na krovnoj konstrukciji.

*Slika 4. Fotografije sanacija i rekonstrukcija temelja objekta*

Ispod celog južnog, istočnog i severnog dela jugoistočnog krila objekta, po detaljima iz projektne dokumentacije, ispod postojećih temelja zida objekta radi se podbetoniranje postojećeg plitko fundiranog temelja objekta. Podbetoniranje se radi u „kampadama, posKp - naizmeničnim segmentima od armiranog betona po detaljima iz statičkog proračuna. Iskopavanje za ojačanje temelja raditi u kampadama od 1.00m1 na minimalnom razmaku od 2.00m1 naizmenično, kao što je i rednim brojevima u dokumentaciji navedeno. Segmenti posKp, koji su „L,, preseka 80/50+30/12cm i armirani sa horizontalnom armaturom 10Rf10 i vertikalnom armaturom Uk Rf10/20. istovremeno se izvođe trotoari kao armirano betonske ploče debljine  $d = 12\text{cm}$  sa armaturnom mrežom Q335 i fundirane na temeljima od nearmiranog betona na mah. čistom

Na sledećim fotografijama je prikazana sanacija temelja podbetoniravanjem temelja u kampadama i izradom trotoara.
