Boško Stevanović<sup>1</sup>, Marija Todorović<sup>2</sup>, Vedran Carević<sup>1</sup>, Tijana Jovović<sup>1</sup>

## RESTORATION OF THE ROMAN HOUSE AND THE TURKISH HAMMAM WITHIN THE GOLUBAC FORTRESS

**Summary:** Archaeological excavations of the Western Suburb of the Golubac Fortress revealed a series of structures and findings from different eras. It was necessary to adequately prepare, adapt, and restore these findings to ensure their durability, safety, and accessibility to visitors. This paper presents the restoration of the Roman House and the Turkish Hammam structures, which, among other measures, involved crack injection, necessary demolition, and the rebuilding of stone walls, as well as the construction of new protective structures. In the case of the Roman House, the load-bearing elements of the protective structure consist of reinforced concrete beams and columns on isolated footings, while the roof structure is a timber gable roof. Within the Turkish Hammam, the stone walls were built up to the required height, and a steel multi-slope roof structure was constructed.

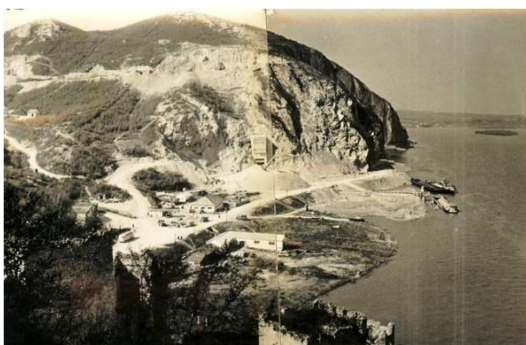
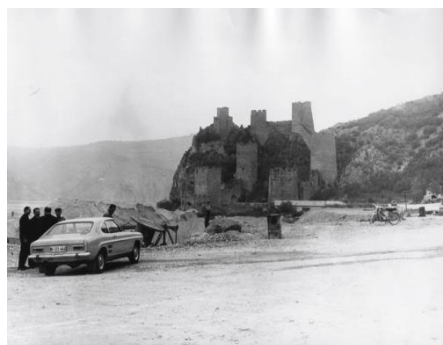
*Slika 2: Rimska kuća – prostor pre otkrivanja*

Ostaci Rimske kuće nalaze se u severoistočnom delu grada Golupca, odnosno na jugozapadnoj strani istorijske tvrđave nedaleko od vizitorskog centra, a u neposrednoj blizini hamama. To je objekat kojim su potvrđene pretpostavke istraživača 19. veka da je srednjovekovnoj tvrđavi prethodila gradnja u rimskom periodu. Prostor pre otkrivanja Rimske kuće prikazan je na slici 2.

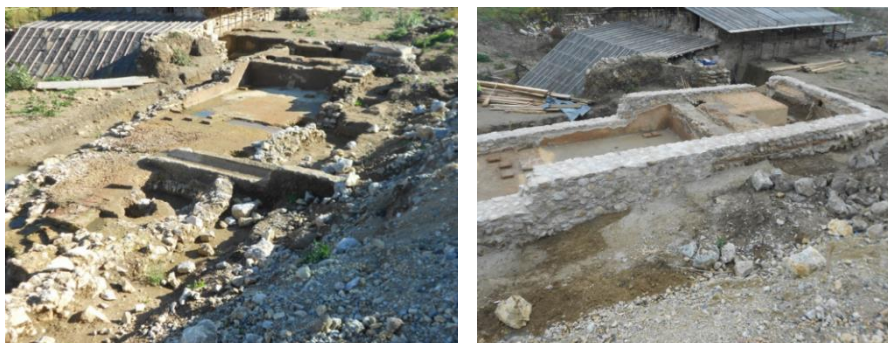
*Slika 3: Otkrivanje Rimske kuće 2014. godine*

Zidovi ovog objekta očuvani su relativno nisko, ali dovoljno da se stekne osnovna predstava o njegovom izgledu (slika 3). Objekat je pravougaone osnove, približnih dimenzija 25 x 5 m i čine ga četiri prostorije. Zidan je u naizmeničnim redovima kamena i opeke, tehnikom „opus mixtum“. Zidovi su iznutra bili omalterisani krečnim malterom sa dodatkom mlevene i tucane opeke. Na objektu su uočene dve faze gradnje koje se najbolje vide na podovima. Stariji pod je od opeka dimenzija 30 x 30 cm, a mlađi od nasatično postavljenih opeka u slogu „riblje kosti“.

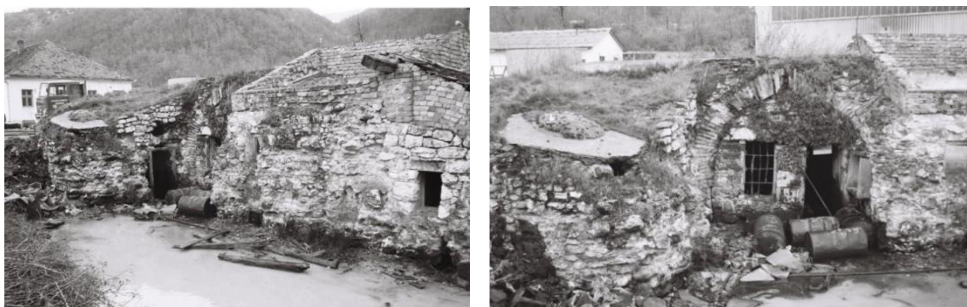
*Slika 8: Izgled Turskog hamama 1972. godine*

Turski hamam, ili Mahmud-pašin hamam, je objekat izgrađen na obali reke Dunav, na samo nekoliko metara udaljenosti od Rimske kuće. Ovaj objekat je bio zatrpan pod zemljom, ali je otkopan prilikom arheoloških iskopavanja 2014. godine od strane Republičkog zavoda za zaštitu spomenika kulture (slike 8 i 9). Hamam je sagradio Mahmud-paša i zamišljen je kao jednostruki hamam, odnosno korišćen je od strane muškaraca i žena naizmenično.

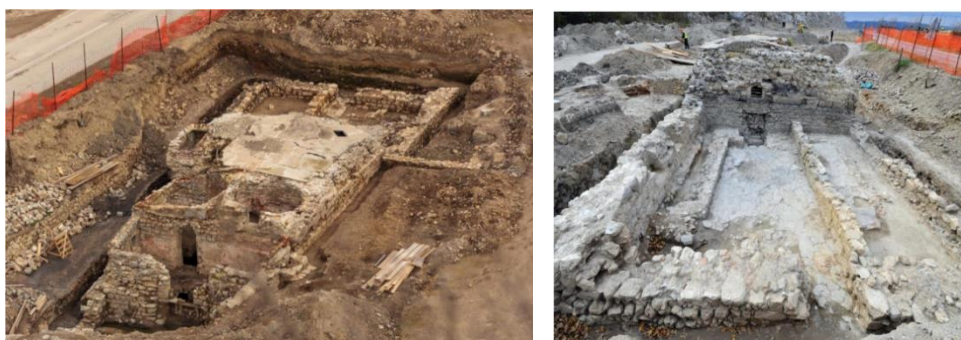
*Slika 9: Otkrivanje Turskog hamama 2014. godine*

U arheološkim iskopavanjima tokom 2014. godine otkriveni su ostaci temelja prostorija šadrvana i ćulhana. Tokom ovih iskopavanja pojedini delovi hamama su podupreti drvenim stubovima i gredama kako se ne bi urušili, a ceo hamam je natkriven privremenom drvenom krovnom konstrukcijom koja služi kao preventivna zaštita od atmosferskih uticaja (slika 10). Celokupna privremena krovna konstrukcija oslanjala se na podkonstrukciju od čeličnih cevi u vidu neke vrste cevaste skele.

Prilikom ovih iskopavanja konstatovano je da je hamam bio natkriven kupolama i svodovima izidanim od opeke koje nisu ostale sačuvane do današnjih dana. Na osnovu tragova i ostataka od krovnih pokrivača koji su pronađeni, može se reći da su prostorije kapaluka, mejdana i halveta

Radovi na sanaciji i rekonstrukciji Turskog hamama najpre su podrazumevali čišćenje biljnog rastinja, mahovine i prljavštine sa svih zidova i svodova, uklanjanje celokupne zaštitne krovne konstrukcije, uklanjanje postojećih betonskih ploča, uklanjanje zazidanog otvora (vrata) za prolaz iz prostorije šadrvana u prostoriju kapaluka, uklanjanje zazidanog otvora (vrata) za prolaz iz prostorije mejdana u prostorije halveta, uklanjanje cementnog maltera sa zidova, malterisanje zidova krečnim malterom, injektiranje pukotina u zidovima hamama i dr.
